KALE NAGUSIA, 1. CASA GANBOA TXIKI

UNIDAD EDIFICATORIA **D-8**

I. INFORMACIÓN / ESTADO ACTUAL

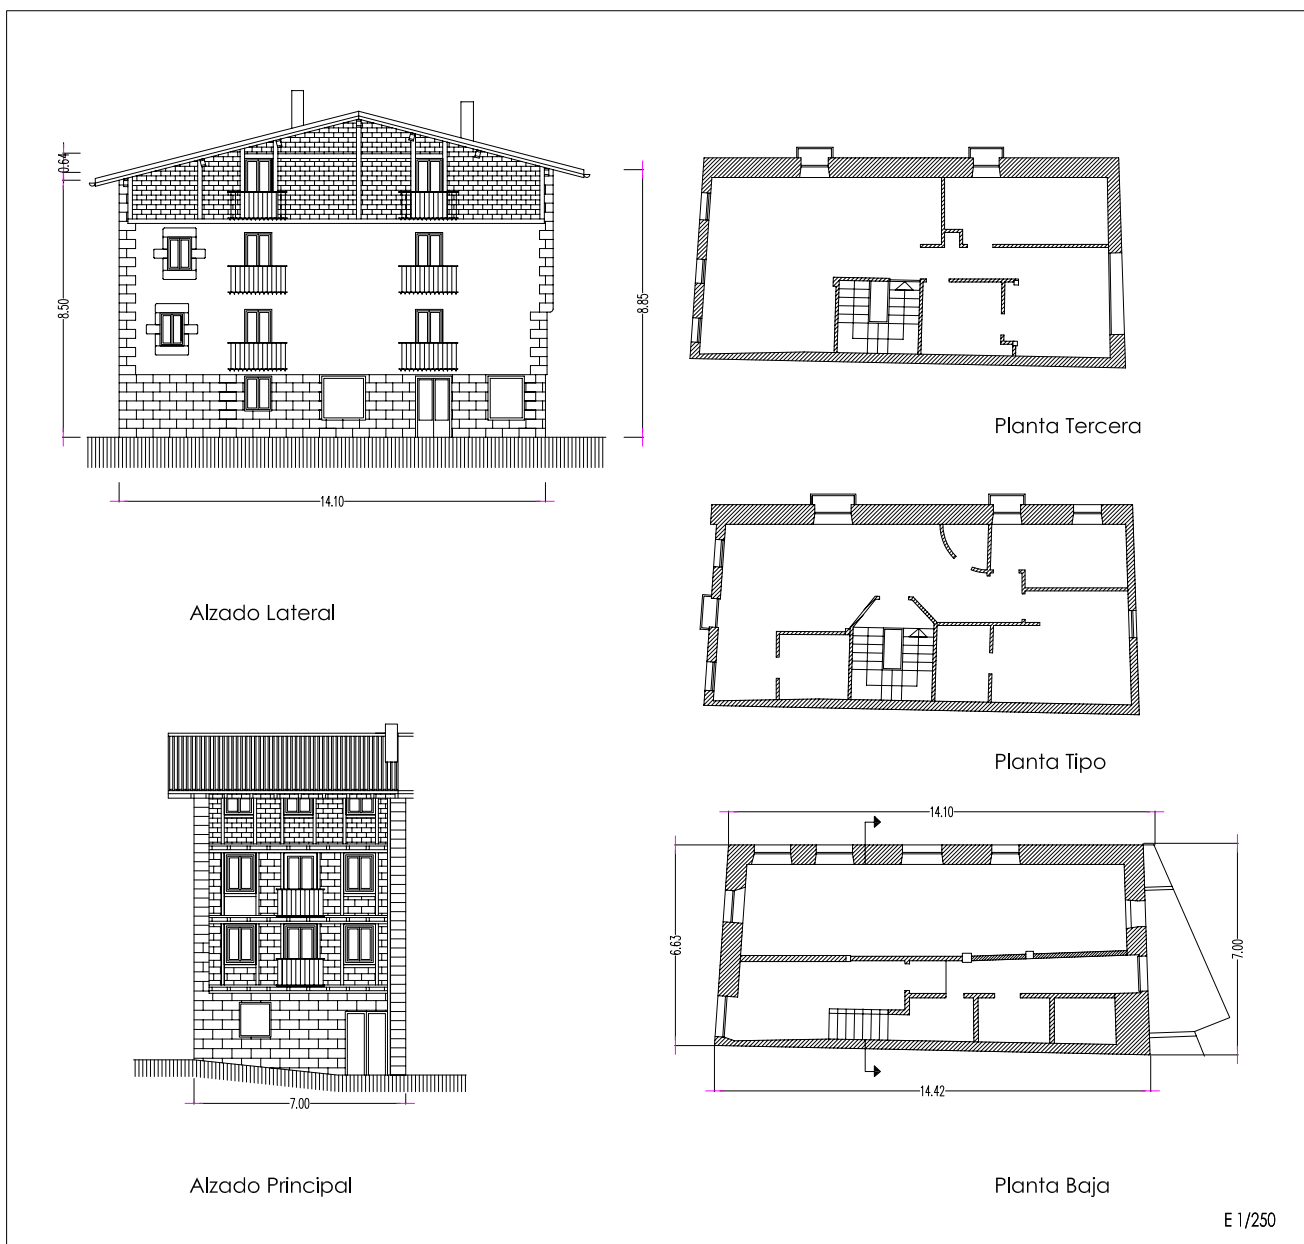
I.5. DOCUMENTACIÓN GRÁFICA DEL EDIFICIO

Casa Ganboa Txiki. Edificio de planta rectangular y tejado a dos aguas. Altura de tres plantas y desván. Muros laterales de carga prolongados en sillería como cortavientos en fachada principal, uno de ellos compartido con la casa Ganboa Nagusi. Con casi 7m de luz libre, obligan a la disposición de vigas transversales con importantes secciones sobre las que se apoyan los forjados. Esta disposición libera a las fachadas frontal o principal y trasera de las funciones de carga, aligerándolas y permitiendo que las superiores vuelen sobre las inferiores, lo que se resuelve con ménsulas en los muros laterales en forma de talón o cuarto bocel.

Fachadas con muros de mampostería en planta baja y entramados en el resto de las plantas. En la fachada principal, el desván con entrepaños de ladrillo. Huecos con recerco de sillería en planta baja e incorporados en el entramado de madera en las siguientes plantas. La armadura de madera queda vista en fachada con la viga de apoyo, las viguetas y la sobrecarrera, así como los pies derechos y los elementos para la formación de los huecos.

Las recientes obras de rehabilitación han transformado de forma poco acertada la medianera vista, con la apertura de balcones volados de composición regular en plantas altas y acceso-escaparates en planta baja, realizados sobre el antiguo muro antes horadado sólo con pequeños huecos de disposición asimétrica. Con el mismo fin se han rasgado los huecos centrales de la fachada principal. En los entrepaños del entramado se ha dejado el mampuesto visto y no encalado como es tradicional.
