KALE NAGUSIA, 13. CASA HARRIESKAIETA

UNIDAD EDIFICATORIA **H-2**

I. INFORMACIÓN / ESTADO ACTUAL

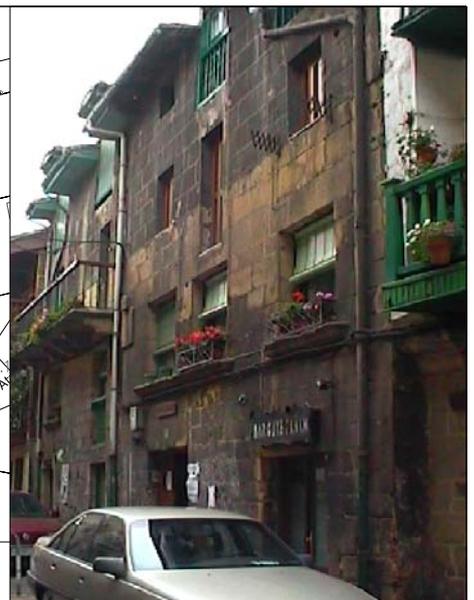
- Adecuación Urbanística
La unidad edificatoria se encuentra adecuada urbanísticamente a las determinaciones del presente Plan Especial.
- Adecuación Estructural-Constructiva
Regular. Presenta deficiencias puntuales en estructura, escalera, suelos de pisos, cubierta y humedades en planta baja. Carece de ascensor.
- Adecuación de las Condiciones de Habitabilidad
Regular. Presenta deficiencias puntuales en instalaciones comunes. Posee espacios interiores sin iluminación y ventilación.
- Adecuación del Acabado General
Regular. Tratamiento de fachada principal y trasera.

Edificio de planta irregular (probablemente resultado de la unión de dos edificaciones anteriores) entre medianeras y tejado a dos aguas con aleros paralelos a fachada principal y trasera. El alero de la fachada principal queda interrumpido por una serie de cuatro prominentes buhardillas. Estructura de muros de carga y pilares. Escalera de tres tramos con hueco interior centrada en la planta.

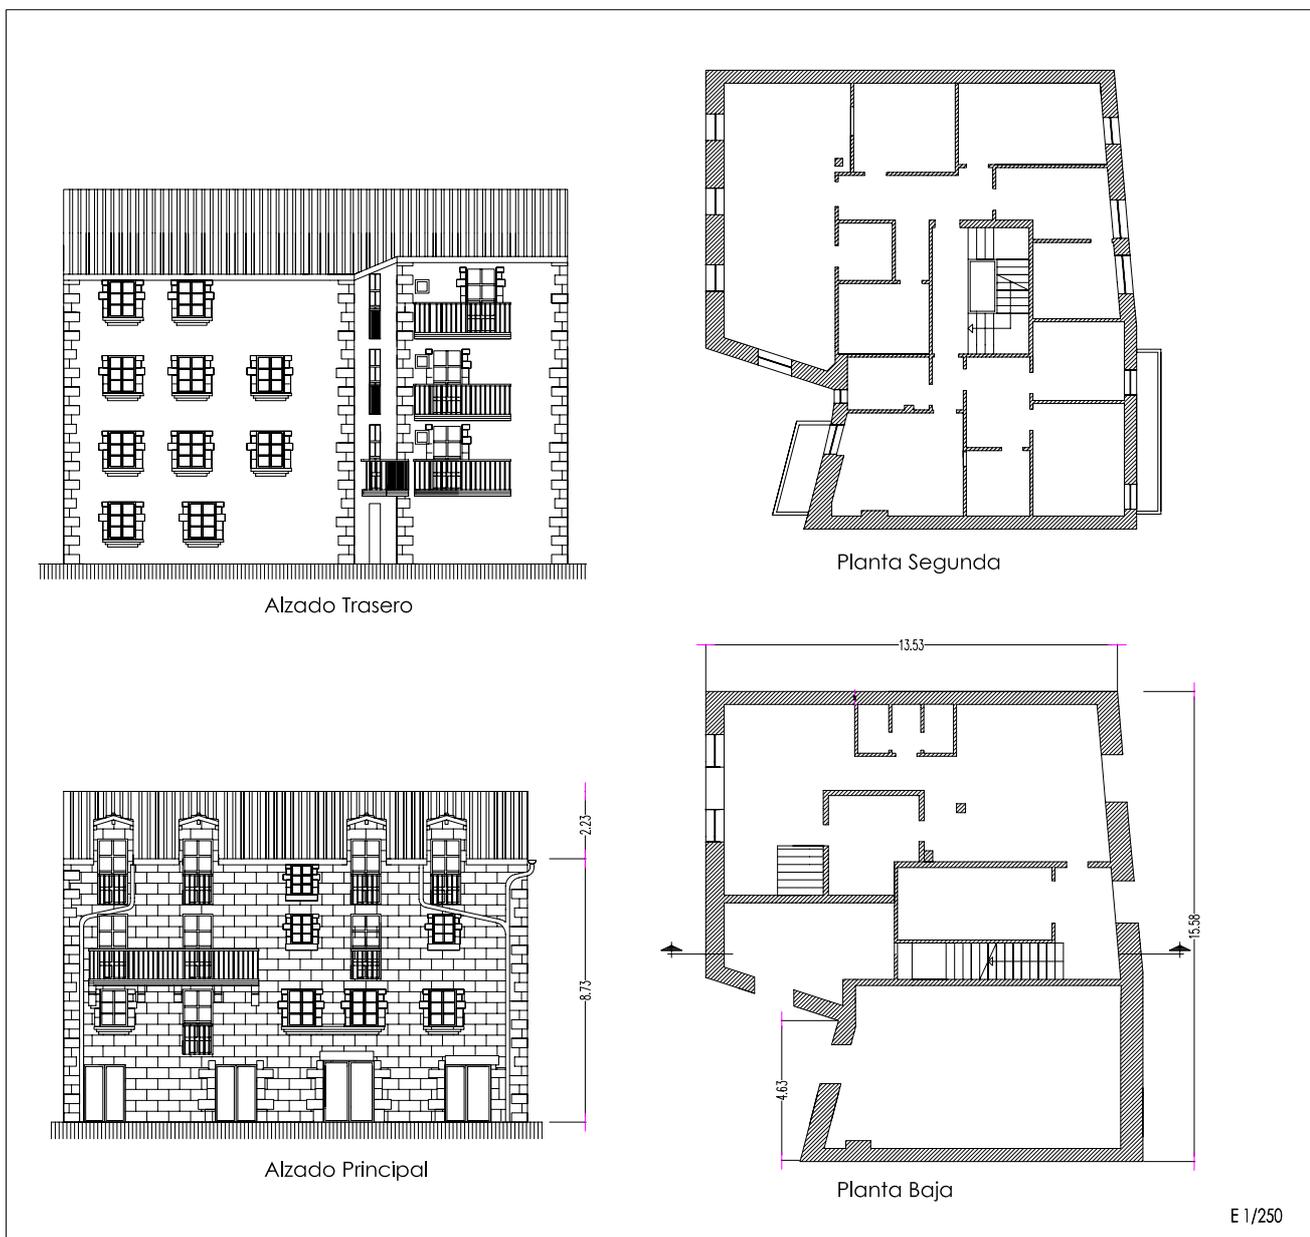
I.5. DOCUMENTACIÓN GRÁFICA DEL EDIFICIO

Fachada principal: piedra sillería. Composición asimétrica de huecos con un balcón sencillo en 2ª planta con soportes en sillería y ventanas de planta baja con alféizar de piedra moldurada.

Fachada trasera: en el primer tramo, balcones sencillos y huecos recercados en piedra, en composición asimétrica; en el segundo tramo, huecos sencillos también recercados en piedra.

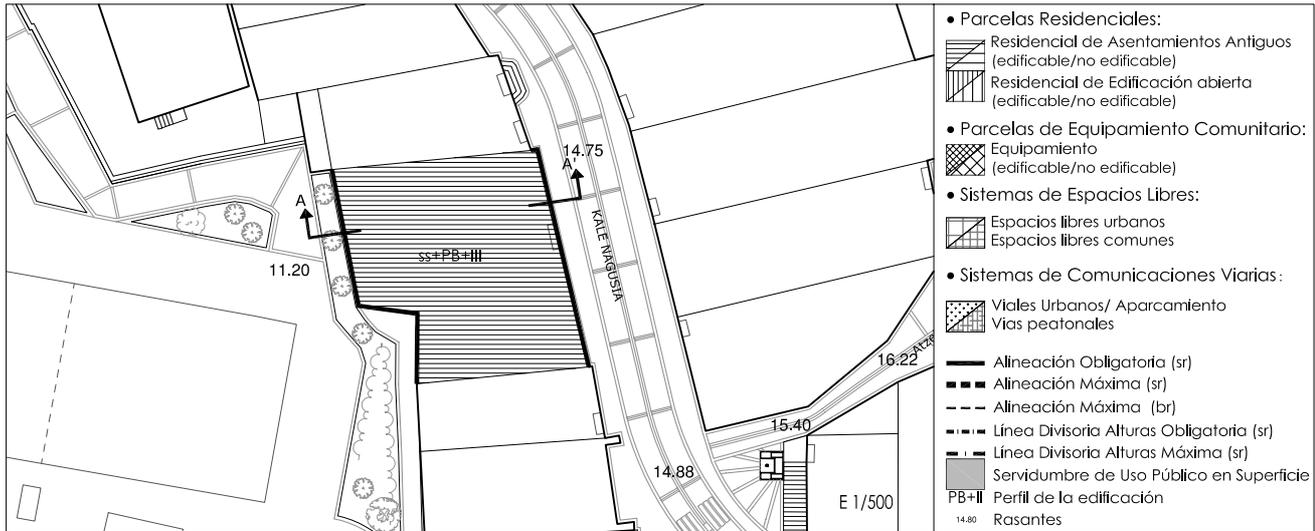
Gráfico 1. PLANTA

Las establecidas en los gráficos 1 y 2 de la presente Ordenanza Particular.

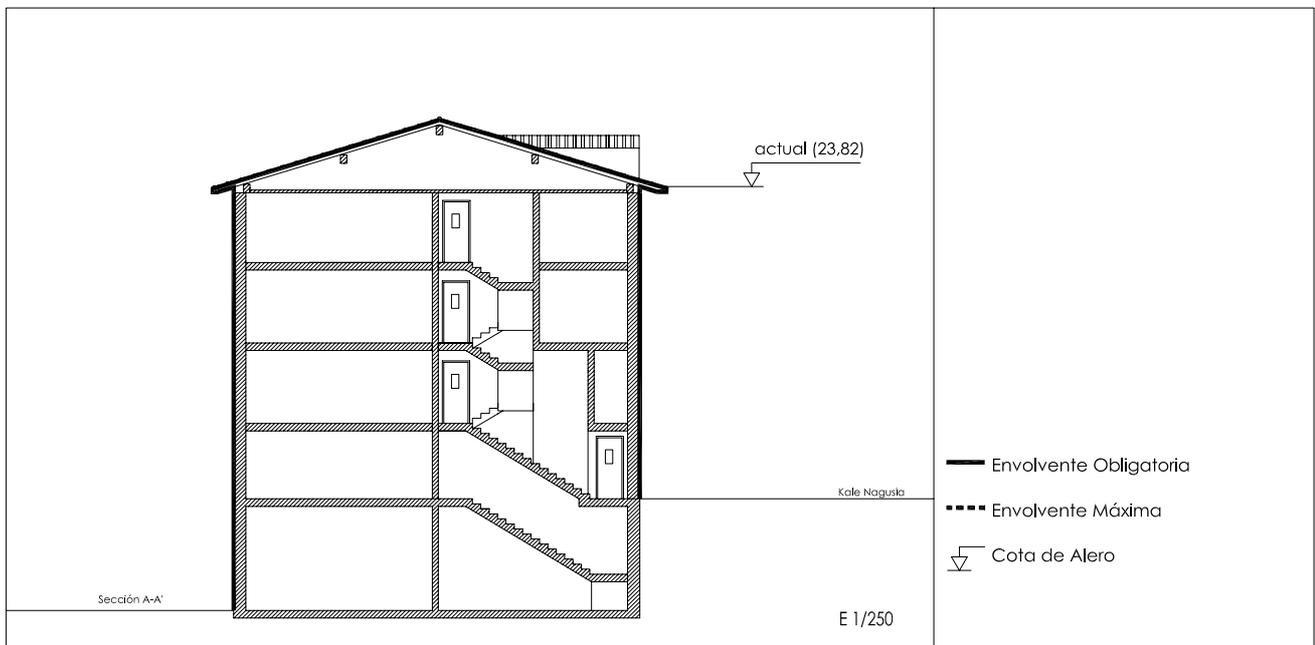
Gráfico 2. SECCIÓN (superposición sobre estado actual)

Se consolida la edificación existente en sus actuales condiciones generales de forma y volumen. Cubierta a dos aguas -con cumbra paralela a fachadas principal y trasera-de acuerdo a lo recogido en el gráfico 2, incluidos los elementos abuhardillados hacia en faldón delantero .

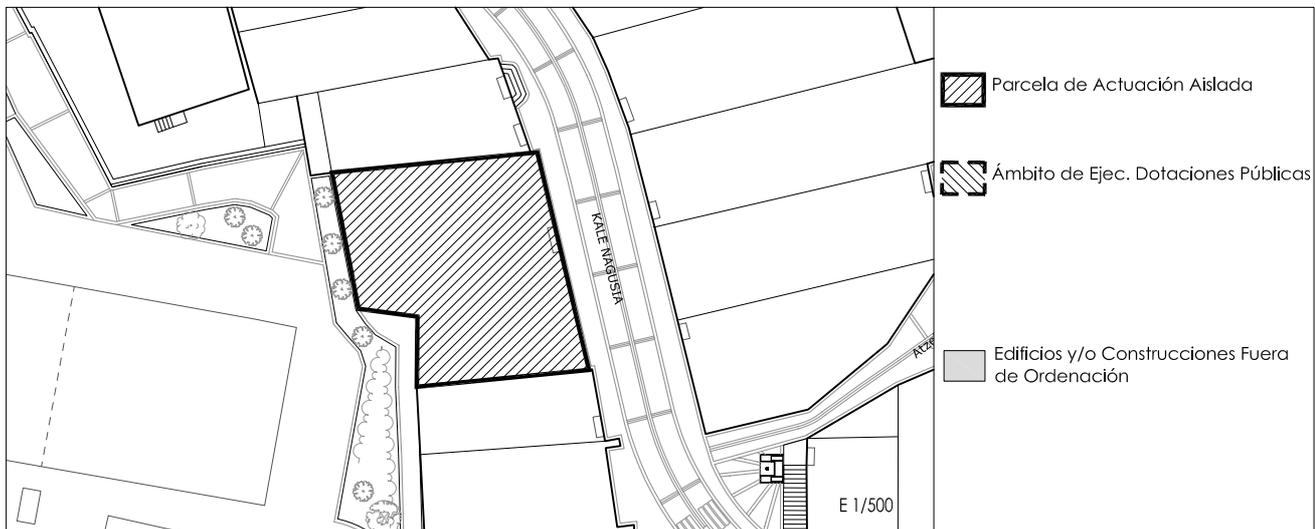
Gráfico 3. PLANTA

Las establecidas en el gráfico 3 de la presente Ordenanza Particular (Parcela de Actuación Aislada.)
